5- LAUDO TÉCNICO DE VISTORIA

A propriedade visitada situa-se no local denominado de Curuçu, município Itaqui/
RS e a obra **Barragem 1**, localiza-se em gleba específica dentro da propriedade rural Fazenda
Curuçu, matrículas nº 9282 e 11867 (C.R.I. - Itaqui/RS).

A vistoria efetuada o foi em 20/ 07 / 2012 quando este **emitente constatou a existência da referida obra (açude), conhecida por “Barragem 1”, construída, presumivelmente em 1980, sobre a qual passa a manifestar-se sobre:**

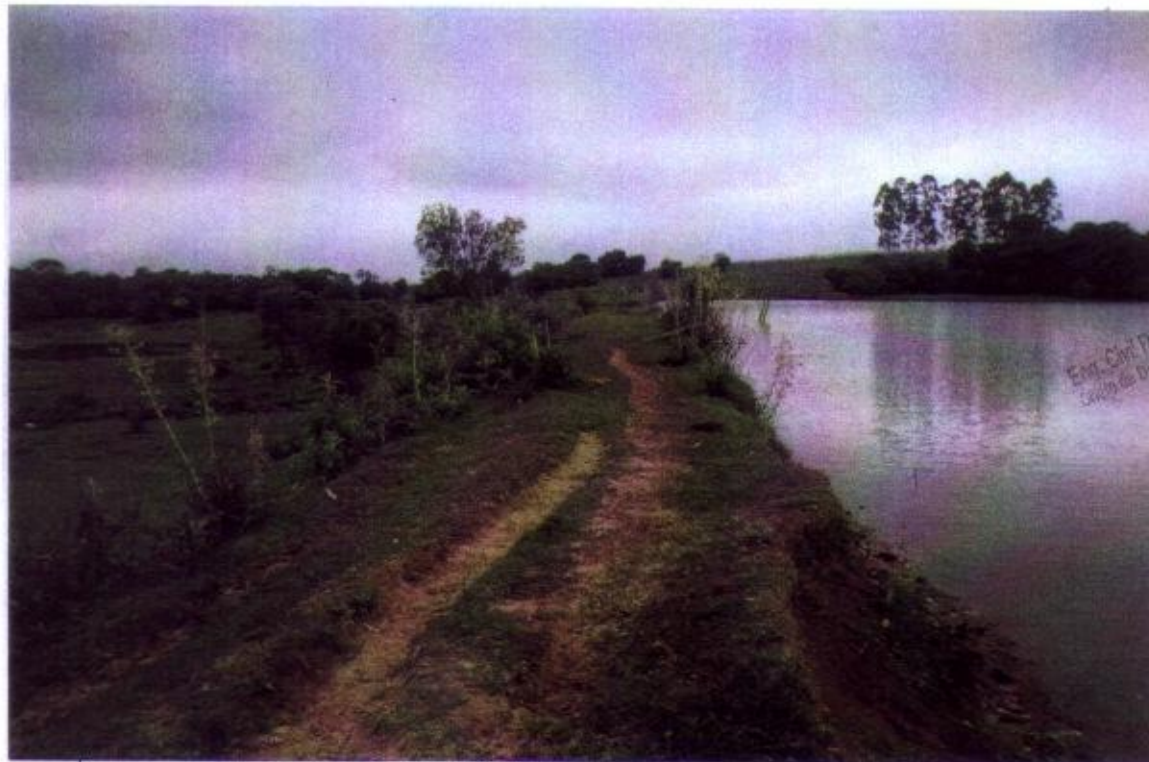
VISTA LATERAL DO MACIÇO IDENTIFICANDO A LARGURA DA CRISTA:

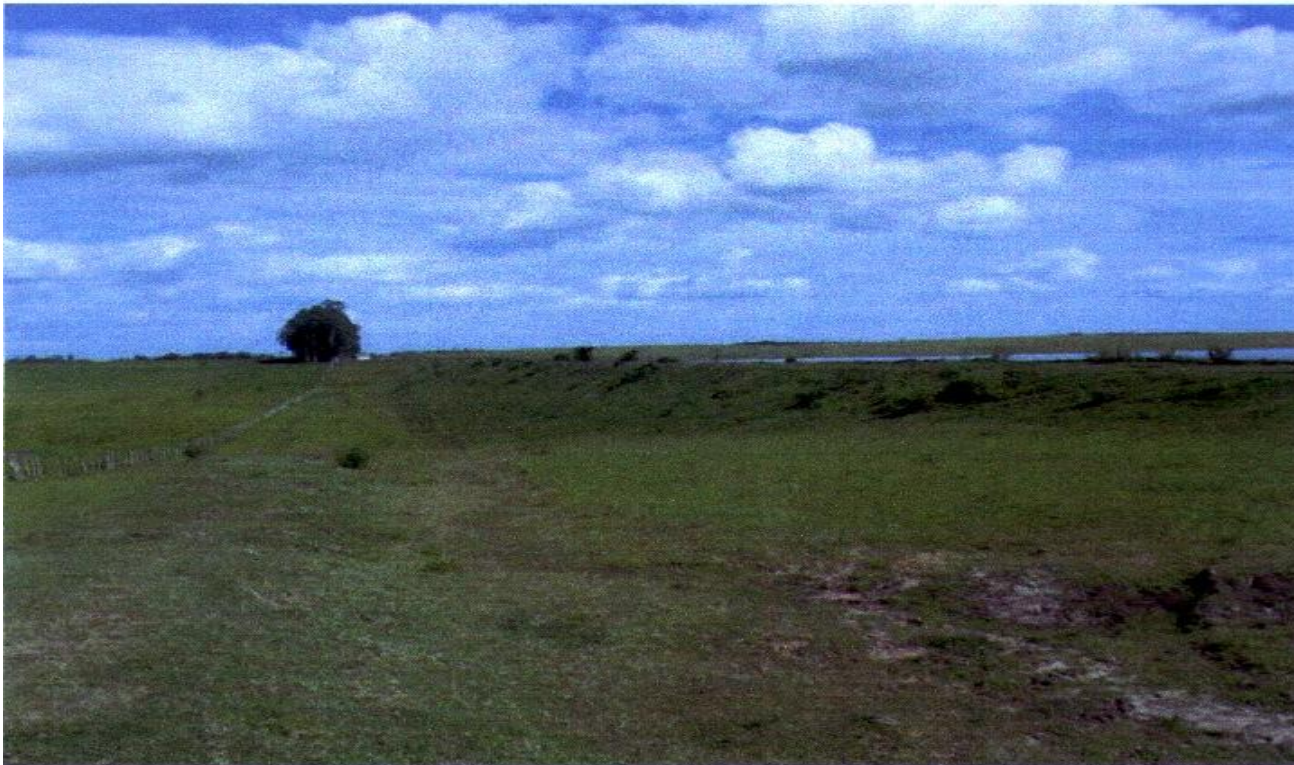
Foto mostrando o talude a jusante, totalmente revestido com vegetação campestre, protegido contra erosão e maciço seguro.

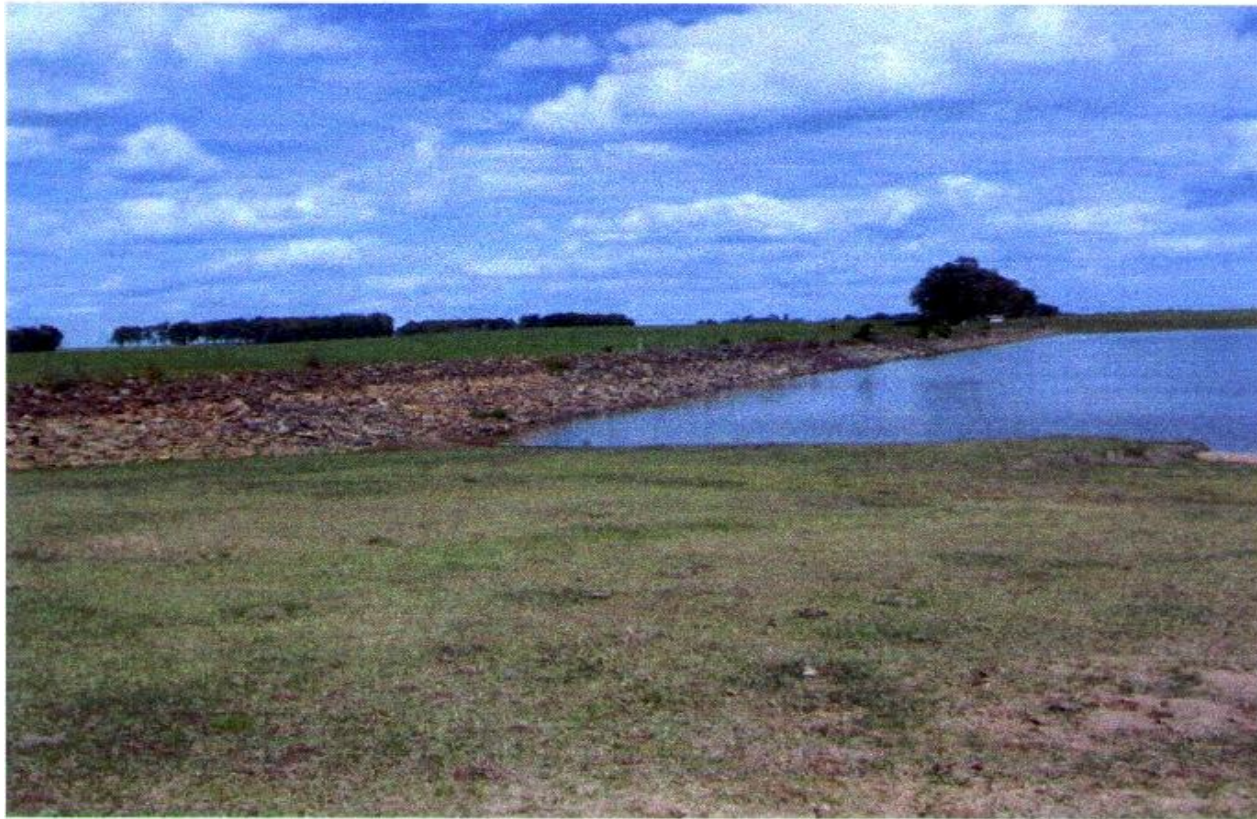
Foto mostrando o talude a montante, totalmente protegido com pedras (enrocado)

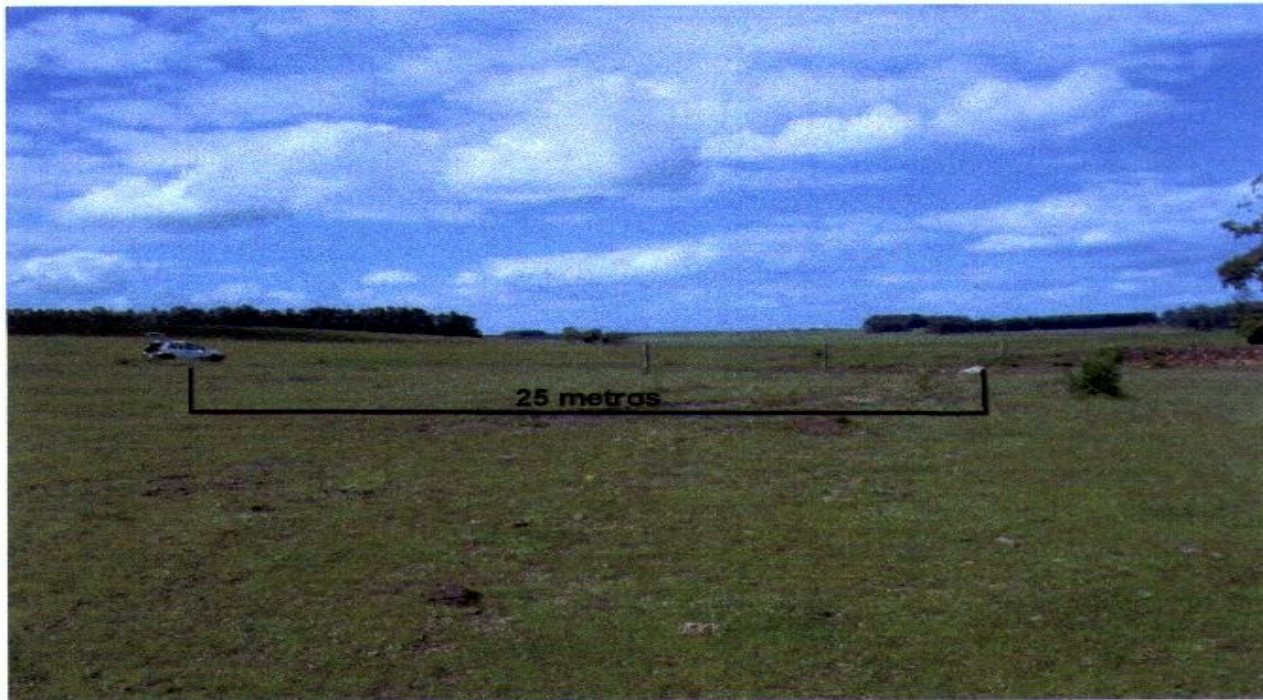
O vertedouro possui largura total de 30,00 m e altura de 0,30 m, conferindo uma seção trapezoidal. Na fotografia, percebe-se que o vertedouro está revestido com grande quantidade de gramíneas e vegetação rasteira, percebendo-se que não há sinais de erosão e ou corrosão evidenciando que a água passa com baixa velocidade.

Foto mostrando o vertedouro totalmente protegido coberto por vegetação nativa. O carro dimensiona a largura do mesmo.
